## Korrosion

### Förebyggande, identifikation och skydd mot korrosion

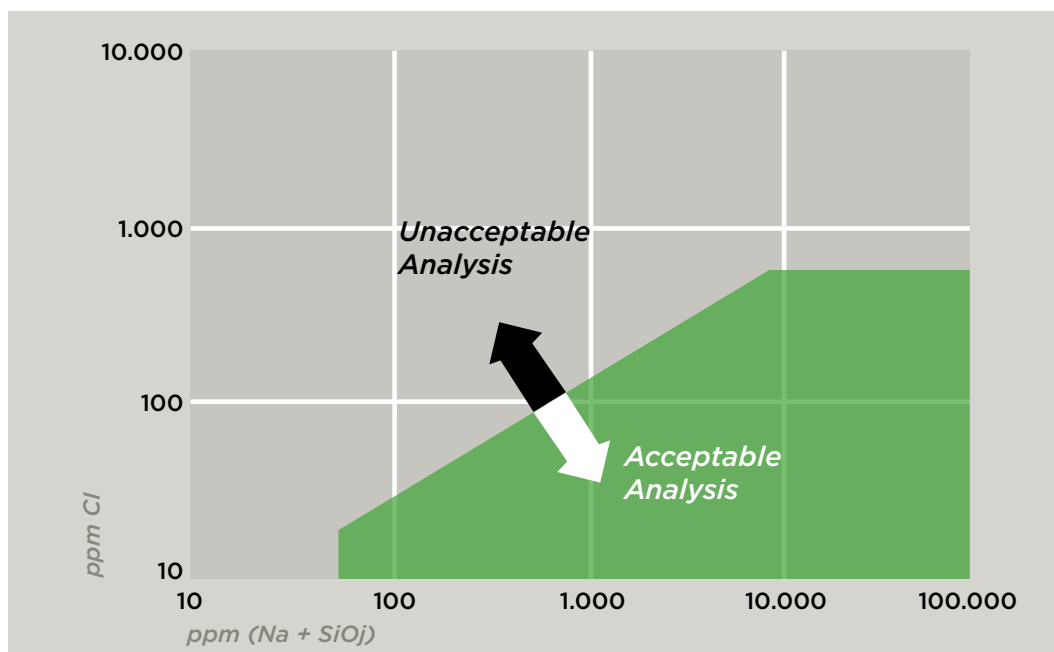
- till exempel ASTM C 795 avser andelen av urlakningsbara klorider, natrium och silikater.
- Det så kallade Karnes-diagrammet definierar ett acceptabelt intervall som identifieras som ett intervall som inte stödjer spänningskorrosion. Produkter från ISOVER som ingår i detta acceptabla intervall är bland annat CLIMPIPE Section Alu2, TECH Slab 2.0, ISOVER ROBUST Takboard, ISOVER ROBUST Takskiva och CLIMCOVER CR Alu2.
- Analys av acceptabelt halt urlakningsbara joner i mineralull enligt Karnes-diagram nedan:

Höglegerat austenitiskt stål (krom-, nickel- och molybdenlegeringar) har tendenser till spänningskorrosion (sprickor på grund av spänningskorrosion) som framför allt orsakas av vattenlösliga joner såsom klorider. När temperaturen stiger, ökar även risk för spänningskorrosionssprickning.
